Einwohnergemeinde  
Cham

## Vollzugshilfe ISOS in der Ortsbildschutzzone

ISOS = Bundesinventar der schützenswerten  
Ortsbilder der Schweiz

Durch den Gemeinderat Cham beschlossen am  
28.04.2026

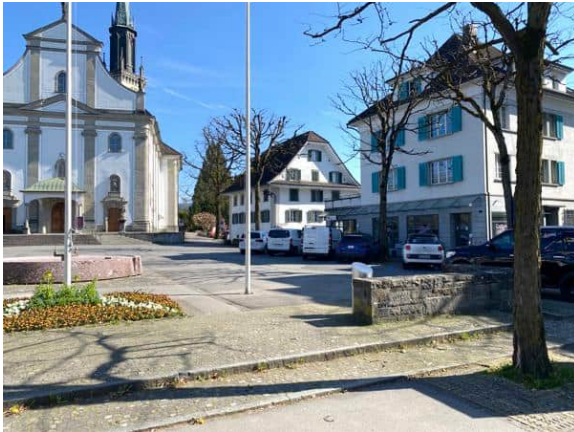
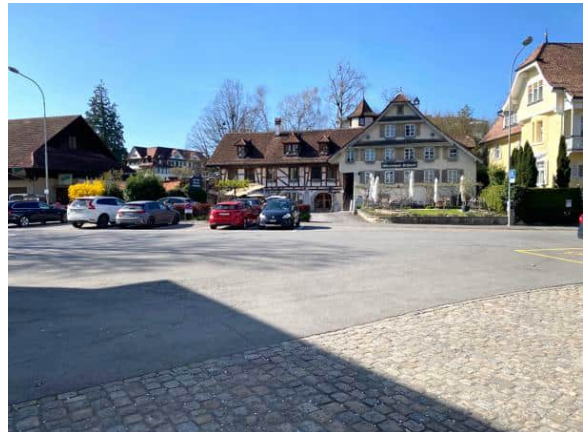
Kirchplatz (links) und Rigiplatz resp. «nördlicher Gemeindehausplatz» (rechts)

Den Kern des Ortsbilds bildet das Gebiet G 1 «Dorfkern Kirchbühl, leicht erhöht über der Lorze, vorwiegend 3-gesch. Wohn-, Geschäfts- und Gasthäuser, 18./19. Jh.» mit Erhaltungsziel A. Im ISOS wird der Ortskern wie folgt beschrieben: «Durch ihre Lage auf einem Hügelsporn bestimmt die Pfarrkirche St. Jakob (1.0.1) mit ihrem 75 Meter hohen Turm die Ortsansicht vom See her und auch den historischen Dorfkern Kirchbühl (1). Im Ortsinneren ist ihre Wirkung zwar wegen der von der Luzernerstrasse zurückversetzten Stellung etwas bescheidener. Am rechteckigen Platz (1.0.2) vor ihrer Eingangsfront stehen Wohn- und Geschäftshäuser, darunter das klassizistische Bänihaus (1.0.3)» (Kirchbühl 8) «und das alte Kaplanen- oder Sigristenhaus (1.0.6) auf der anderen Seite der Luzernerstrasse» (Luzernerstrasse 16). «Westlich schliesst der Rabenplatz (1.0.4) an, eine heute zum Verkehrskreisel ausgebaute sternförmige Verzweigung. Den markanten Eckbauten, dem stattlichen, dreigeschossigen Doppelhaus des Gasthofes «Raben»» (Hünenbergstrasse 1 / Luzernerstrasse 20) «und dem Neubarockbau der alten Post (1.0.5)» (Luzernerstrasse 17) «gelingt es jedoch noch immer den Platz zu fassen.»

Das Gebiet G 1 hat seit der ISOS-Aufnahme nur stellenweise Veränderungen erfahren. Es hat seine Qualitäten damit grösstenteils bewahren können. Der für das Ortsbild wichtige Kirchenvorplatz (Kirchbühl) ist baulich unverändert geblieben.

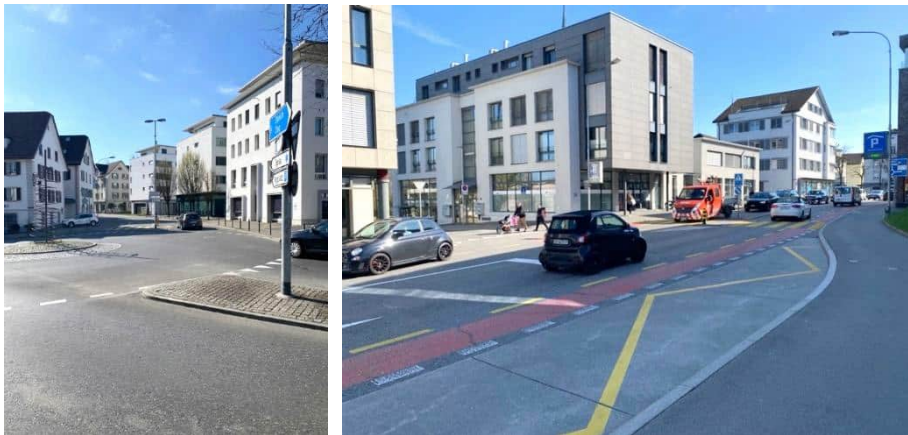
*Links: Rabenkreisel, Blick nach Westen; rechts: Luzernerstrasse, Blick nach Südwesten*

Der ehemalige Rabenplatz (Kreisel Luzernerstrasse / Hünenbergstrasse / Poststrasse) hat mit den Ersatzneubauten von gleich zwei benachbarten Wohn- und Geschäftshäusern (Hünenbergstrasse 2 und Hünenbergstrasse 4/6) hingegen eine markante Veränderung erfahren. (Daran schliesst gar ein dritter Ersatzneubau Hünenbergstrasse 8 unmittelbar an, der sich jedoch bereits im Gebiet 4 befindet). Die beiden vom ISOS erwähnten markanten Eckbauten («Raben», Hünenbergstrasse 1 / Luzernerstrasse 20 und «Alte Post», Luzernerstrasse 17), die den Platz räumlich fassen, sind noch vorhanden, ebenso wie drei weiteren Eckbauten Kirchbühl 2, Luzernerstrasse 16 und Poststrasse 3, die im ISOS als Hinweise verzeichnet sind. Bei vier der fünf historischen Gebäude (ausser Poststrasse 3) handelt es sich um schützenswerte Baudenkmäler.

Während der würfelförmige Ersatzneubau Hünenbergstrasse 2 mit seiner traditionell symmetrischen Fassadengliederung die Typologie der umstehenden Altbauten aufnimmt, wirkt die an die Strasse grenzende Seitenfassade des modern gestalteten Ersatzneubaus Hünenbergstrasse 4/6 abweisend und nimmt wenig Bezug auf das historische Umfeld.

Eine weitere Veränderung seit der Erfassung des ISOS ist an der Luzernerstrasse zu verzeichnen, mit vergrösserten, zusammenhängenden Ersatzneubauten an den Nrn. 9 und 11 und einem zusätzlichen, etwas kleineren Neubau auf der gegenüberliegenden Strassenseite Nr. 12. Insbesondere das Wohn- und Geschäftshaus Luzernerstrasse 9 nimmt mit seiner grossmassstäblichen und mehrheitlich geschlossenen dunklen Strassenfront wenig Bezüge zu den umliegenden Bauten auf.

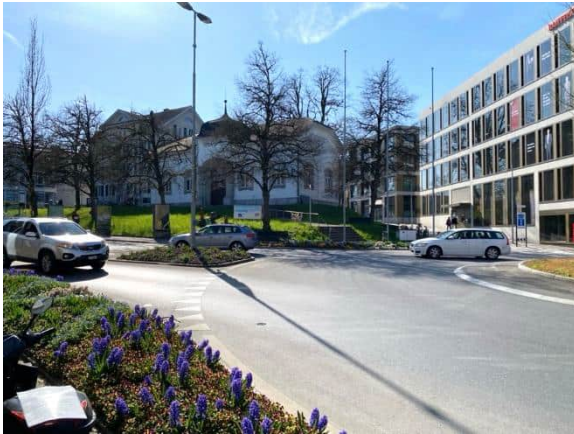
*Blick vom Bärenkreisel auf Sinserstrasse 1 und Schulhausstrasse 2.*

Eine dritte, wiederum markante Veränderung des Gebietes G 1 ist an dessen Nordrand festzustellen, mit den beiden gleich gestalteten Ersatzneubauten Sinserstrasse 1 und Schulhausstrasse 2. Sie ersetzen einen zusammenhängenden Gebäudekomplex, der im ISOS als Störelement 1.0.16 verzeichnet ist: «*Geschäftshaus von 1977, längs der ansteigenden Schulhausstrasse gestaffeltes, überlanges 3-geschossiges Gebäude in Skelettbauweise mit befremdlichen Arkaden*». Im Unterschied zum ehemaligen Störelement bilden die zwei Ersatzneubauten klar definierte quaderförmige Baukörper, die sich trotz ihrer beachtlichen Grösse gut in das historische Ortsbild einfügen.

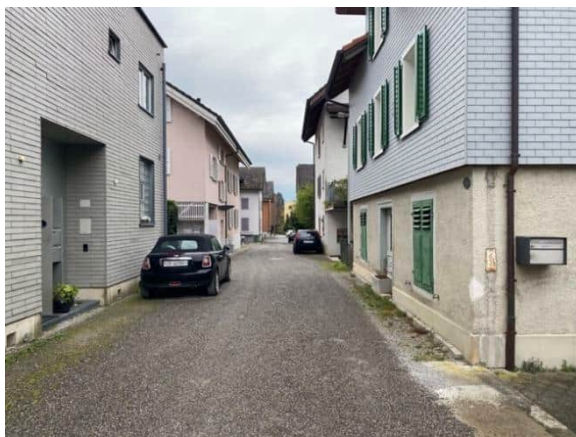
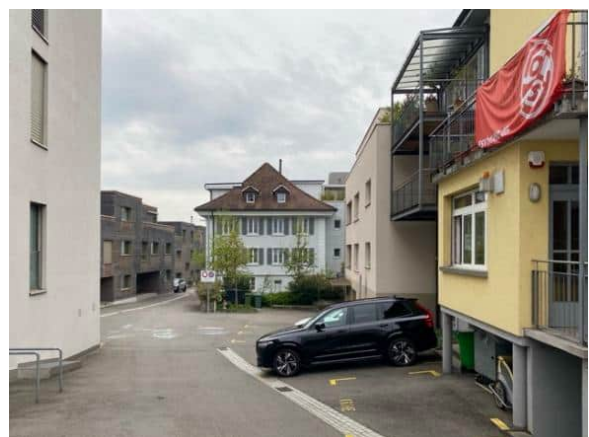
Links: Ottostrasse, Blick nach Süden; rechts: Schmiedstrasse, Blick nach Norden, mit Frontalansicht Schmiedstrasse 4

Östlich schliesst eine kleinteilige Bebauung mit Arbeiterhäusern aus dem ausgehenden 19. Jahrhundert an, wobei hier ein paar Bauten gegen Ende des 20. Jahrhunderts abgebrochen worden sind (2.0.8). «Doch die kleinmassstäbliche, rechtwinklig ausgelegte Altbauung ist auch im Hinterbereich noch an den bekiesten Erschliessungswegen und den umhagten Gärten spürbar» (Ottostrasse).

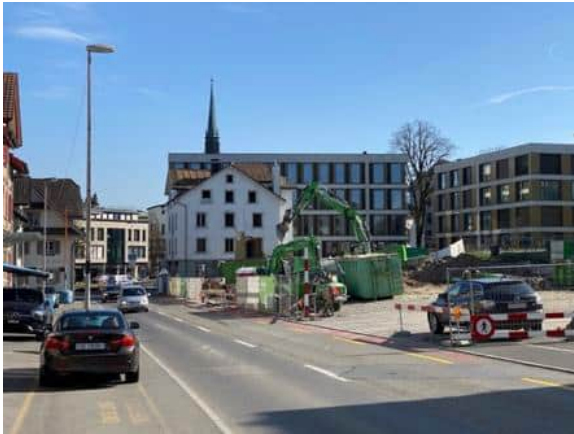
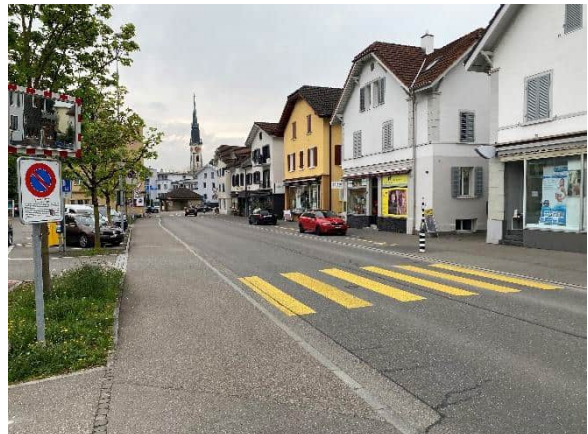
Links: Sinserstrasse, Blick nach Süden während dem Abbruch der historischen Häuserzeile 2025 ; rechts: Knonauerstrasse, Blick nach Süden

Während der Bauabschnitt entlang der Knonauerstrasse seit der Erfassung des ISOS weitgehend unverändert erhalten geblieben ist, hat sich sein Gegenüber entlang der Sinserstrasse grundlegend verändert, vor allem auf deren Westseite. Hier wurde in Etappen die «weitgehend intakte Bebauung» vollständig abgebrochen und ersetzt: Zunächst der nördliche Teil (Sinserstrasse 15/15a und 17/17a), später der südliche Bereich (Sinserstrasse 3 bis 13). Vor allem der Verlust der markanten «2- bis 3-gesch. Wohn- und Gasthäuser, 3. V. 19. Jh.» an der Sinserstrasse 3, 5 und 9 wiegt für das Ortsbild von nationaler Bedeutung schwer. Die Typologie der strassenbegleitenden Punkthäuser mit dahinterliegenden Zeilen wird bei den Ersatzneubauten zwar respektiert, dennoch vermag die serielle Wiederholung der modernen Flachdachbauten den Charakter des historischen Ortsbildes nicht wieder herzustellen.

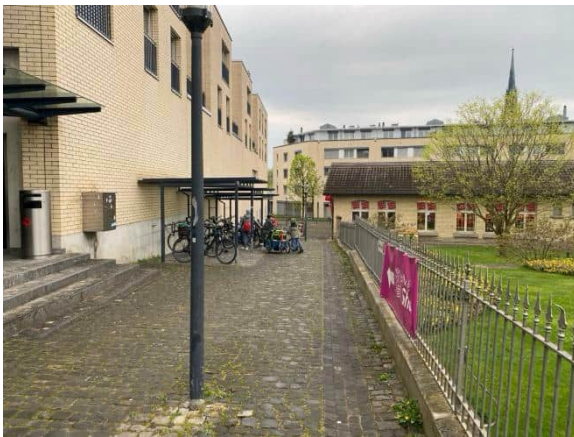
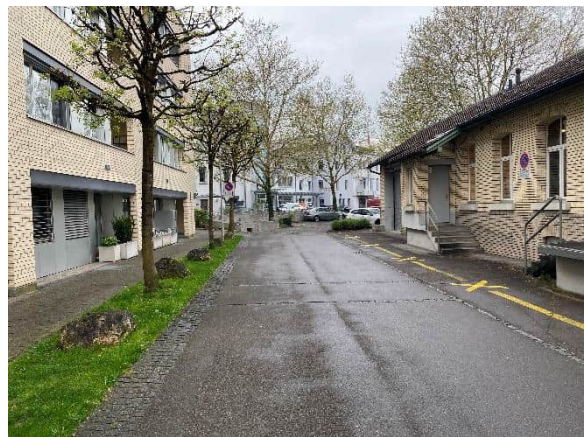
links: Zugerstrasse Höhe Coop, Blick nach Süden; rechts: Seehofstrasse, Blick nach Nordwesten

Während der beschriebene Kernbestand der Konsensmilchfabrik auf der Westseite der Baugruppe erhalten geblieben ist, wurden die drei Fabrikbauten auf der Ostseite seit Erfassung des ISOS durch eine grosse, zusammenhängende Neubebauung mit Coop-Supermarkt im durchgehenden Sockelgeschoss ersetzt (Zugerstrasse 14/ Seehofstrasse 1 und 3). Die hellgelbe Backsteinfassade erinnert an die industrielle Vergangenheit und baut eine Verbindung zum benachbarten historischen Sheddachgebäude und zum gegenüberliegenden Einkaufszentrum Neudorf auf.

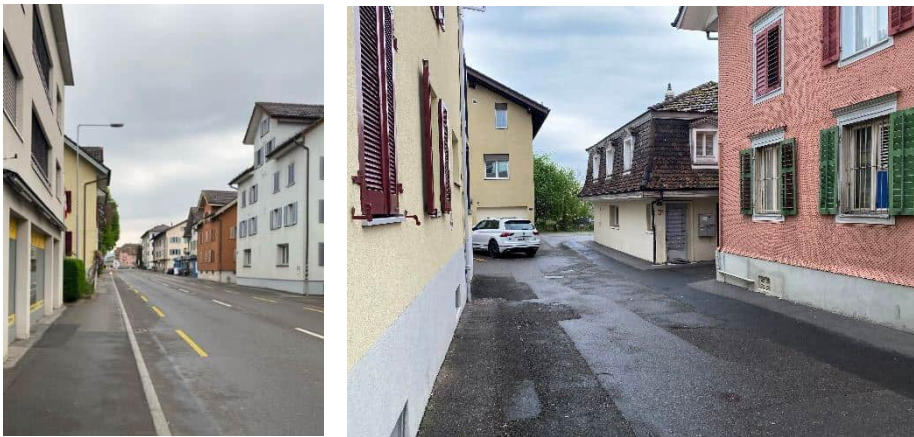
links: Zugerstrasse, Blick nach Osten; rechts: Zwischenraum Baugruppe

Seit der ISOS-Aufnahme wurden zwei Gebäude innerhalb der Baugruppe ersetzt: Das Wohn- und Geschäftshaus Zugerstrasse 18 (es bildet zusammen mit dem typähnlichen Wohnhaus Zugerstrasse 16 im Gebiet G 2 eine zusammenhängende Zweiergruppe entlang dem ehemaligen Industriegleis) und das Wohnhaus Zugerstrasse 30. Während der letztgenannte, in zweiter Reihe stehende Ersatzneubau keinen spürbaren Einfluss auf das Ortsbild hat, antwortet der markante, leicht aus der Fassadenreihe zurücktretende Kopfbau an der Zugerstrasse 18 auf den gegenüber liegenden Freiraum, der durch die Neudorfstrasse und den Papierigleisweg gebildet wird.

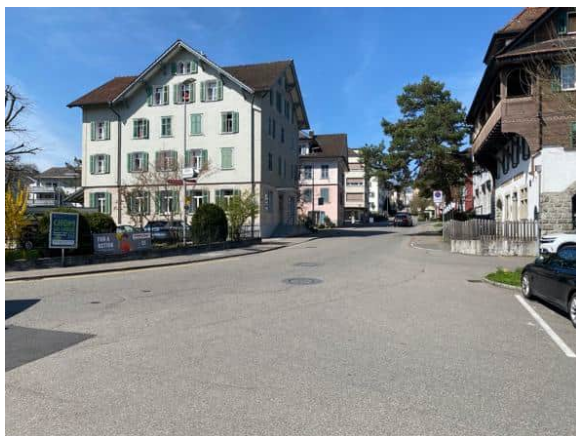
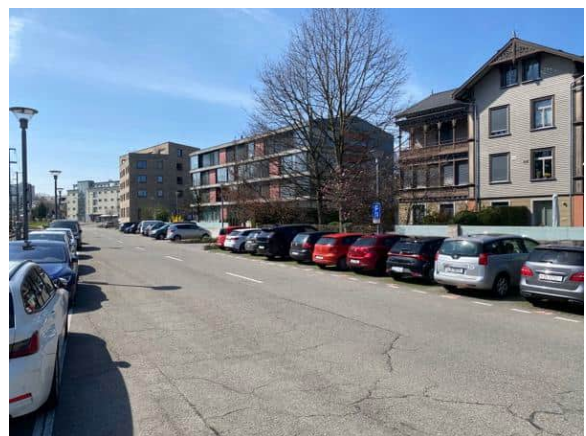
*«Die Luzernerstrasse und die kurze Poststrasse verbinden das kleine Bahnhofquartier (3) mit dem Ortskern; die Luzernerstrasse ist gleichzeitig dessen Rückgrat. Die Bahnhofstrasse mit ihren mehrheitlich klassizistischen Wohnhäusern führt axial auf die leicht risalierte Mittelpartie des Stationsgebäudes zu (3.0.1). Der Bahnhof verkörpert den Typus einer einfachen Landstation, der angebaute Güterschuppen wurde bei der Neugestaltung des Areals durch ein Dienstgebäude (3.0.2) ersetzt. Ihm gegenüber an der Ostecke der Bahnhofstrasse akzentuiert das Restaurant «Bahnhof» (3.0.3)» (Bahnhofstrasse 2) «den kleinen Vorplatz. Das Gebäude mit Holzwerk und Mauersockel ist ein beispielhaftes Gemisch von traditioneller Bauweise und Jugendstilformen und in seiner aufwändigen Gestaltung typisch für Gasthäuser in prominenter Situation aus dem Anfang des 20. Jahrhunderts.*

Links: Bahnhofstrasse, Blick nach Norden; rechts: Bahnhofstrasse, Blick nach Westen

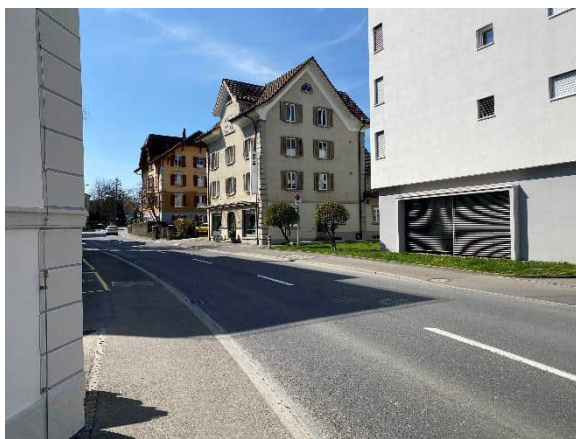
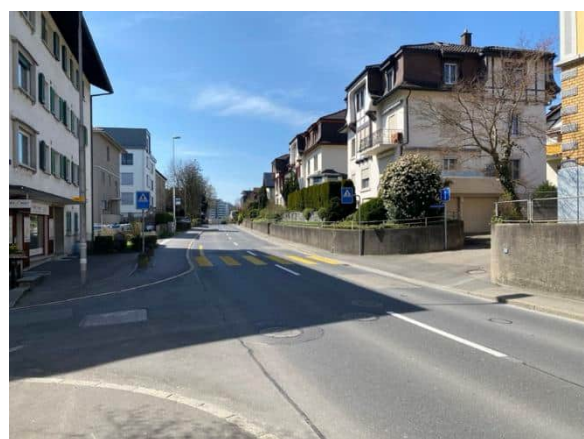
Wohnquartier mit kleinen und grösseren Mehrfamilienhäusern mit Erhaltungsziel B. «Mittelständische Wohnhäuser und Kleinvillen aus den ersten Jahrzehnten des 20. Jahrhunderts charakterisieren die vom Rabenplatz westwärts abzweigende Hünenbergstrasse (4). Ihre einstigen Bewohner waren Ärzte, Lehrer und höhere Angestellte der Milchfabrik. Im zentrumsnahen Abschnitt stehen die Altbauten dicht und beidseitig der Strasse, weiter ausserhalb lockerer und nur noch einseitig. Drei grosse Doppelwohnhäuser (4.0.1) fallen wegen ihren Mansarddächern und der Holzornamentik an ihren Mittelrisaliten auf» (Hünenbergstrasse 16, 18/20 und 22). Das ISOS gibt zudem einen Hinweis auf das Gebäude Bahnhofstrasse 7 / Hünenbergstrasse 7 (4.0.2): «Winkelförmiges Mehrfamilienhaus in Eckposition, 1950/55». Als Störelement bezeichnet es das Wohn- und Geschäftshaus Hünenbergstrasse 3: «4-gesch. Flachdachbau an Nahtstelle zum Dorfkern, auffällige Horizontalgliederung, 1950/60er-Jahre».

Hünenbergstrasse, Blick nach Westen; links: Höhe Raben; rechts: Höhe Bahnhofstrasse

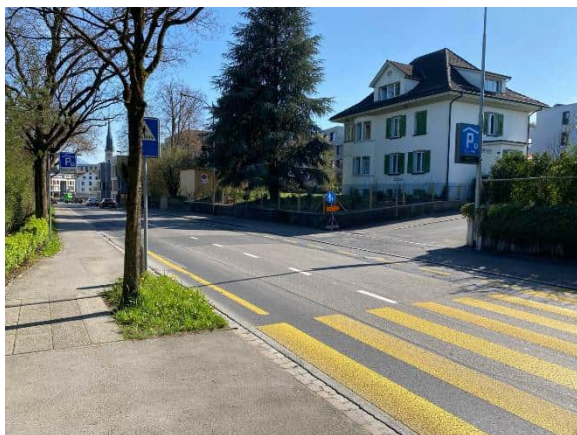
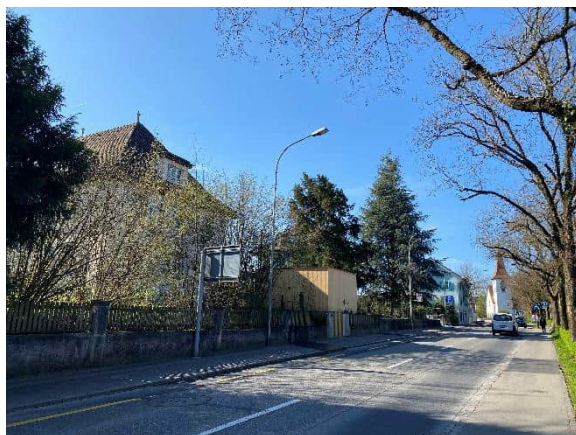
Die drei Wohnhäuser an der Sinslerstrasse 19, 21 und 23 sind Teil des Gebietes G 6 «*Wohnquartier an der Rigistrasse*» mit Erhaltungsziel B. Die sie umgebende Bebauung entlang der Sinslerstrasse, in der Herrenmatt und im Rigipark ist seit Erfassung des ISOS vollständig ersetzt worden.

*Sinslerstrasse; links: Blick nach Süden; rechts: Blick nach Norden*

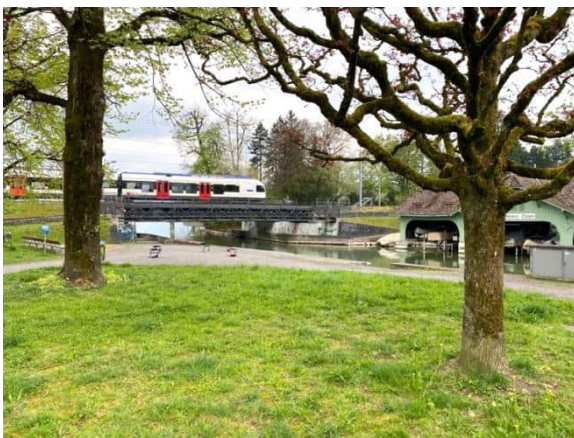
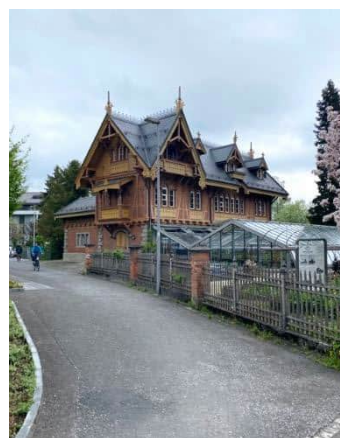
links: Lorzenausfluss mit geschütztem Gebäude Seestrasse 14; rechts: geschütztes Gebäude Seestrasse 2

Am trichterförmigen Ausfluss der Lorze breitet sich flaches Gelände zu weiträumigen Parkanlagen aus, durch die Bahnlinie Luzern-Zürich vom Zugersee und von den öffentlichen Grünanlagen am Seeufer unter Einbezug des Villenparkes «Villette» getrennt, mit Erhaltungsziel a. Innerhalb der Ortsbildschutzzone liegen einzig die beiden geschützten Bauten Seestrasse 2 und 14. *«Als Baujuwel gilt das Gärtnerhaus am Fusse des Kirchhügels in reicher ‹Laubsägeli›-Architektur»* (Seestrasse 2, Einzelelement E 0.0.7).

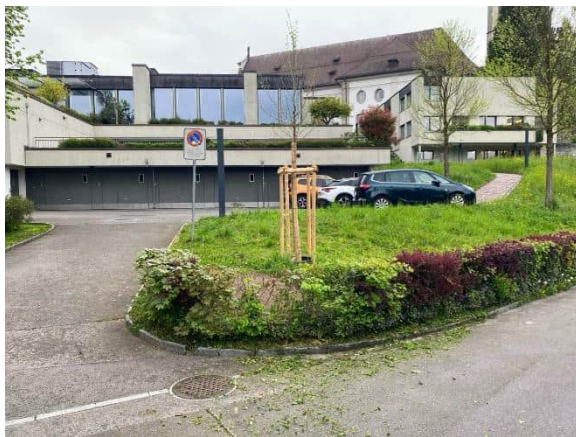
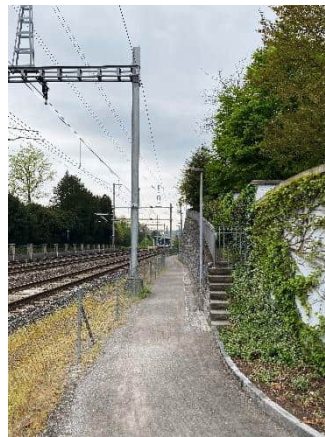
«Kirchhalde, seewwärts abfallende Nahumgebung der Kirche» mit Erhaltungsziel a. In diesem Perimeter liegt als einziger Gebäudekomplex das «Pfarreizentrum 1960/70, Flachdachbauten in Betonkonstruktion, die topographische Situation am Kirchbüel leicht beeinträchtigend» (Hinweis 0.0.16). Das ISOS beschreibt die grösstenteils als Freiraum ausgeprägte Umgebungszone wie folgt: «Die Kirchhalde (IV) umgibt den Sakralbau auf drei Seiten und macht ihn erst richtig zum Akzent des Kirchbühls. Östlich in dem zum Uferbereich und zur Bahnlinie abfallenden Gelände liegt der alte ummauerte Friedhof (0.0.15), auf der zum Bahnhofquartier hingeneigten Seite ist das Pfarreizentrum (0.0.16) ohne grosse Rücksicht auf Topographie oder Silhouette des Ortskerns in den Hang gestaffelt.»

Links: Bahnhof Ost mit Blick auf Pfarreizentrum; rechts: Weg zwischen Bahnlinie und ummauertem Friedhof

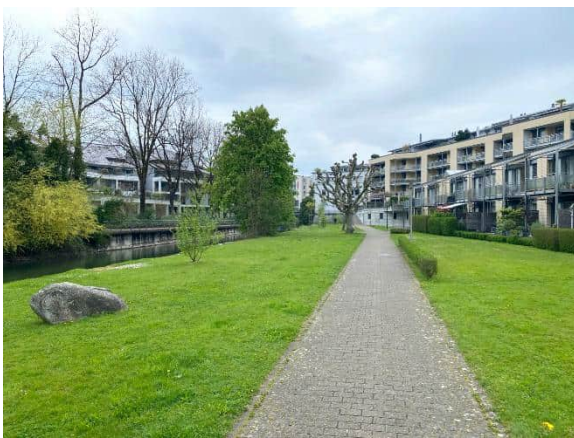
Innerhalb der Kernzone liegt der westliche Teil der Umgebungszone U-Zo V mit ihren beidseits am Lorzenufer liegenden «*Wohnbebauungen zwischen Bahnlinie und Dorfzentrum, 2. H. 20. Jh.*» mit Erhaltungsziel b. Auf der Westseite ist dies die Bebauung der Goldmatt mit den fünf zusammengebauten Mehrfamilienhäusern Seestrasse 1,3,5,7, und 9, auf der Ostseite die zwei jeweils mehrteiligen Wohnbauten Seehofstrasse 9a-d und Seehofstrasse 11a-i in der Badmatt. Das ISOS gibt dazu den Hinweis 0.0.18 «*Stark verdichtete Wohnüberbauungen beidseitig der Lorze, 1990-98.*»

Lorzenufer und Badmatt, Blick nach Norden

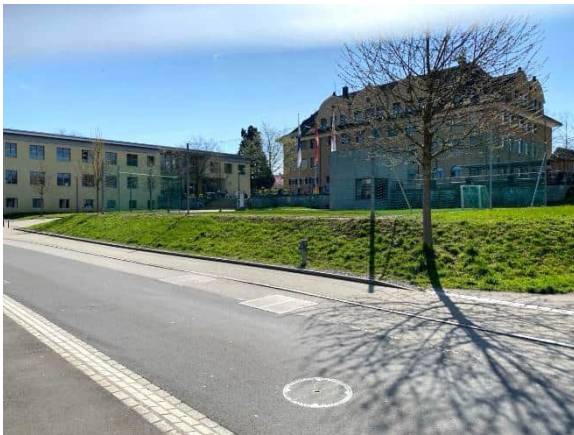
Innerhalb der Ortsbildschutzzone liegt der westliche Teil der ISOS-Umgebungszone U-Zo VIII «Kirchbühl, westseitig an den alten Dorfkern anschliessender Grünbereich mit öffentlichen Bauten» mit Erhaltungsziel a. Der Grünstreifen gewährt freie Sicht auf das Schulhaus Kirchbühl und den neubarocken Altbau des Regionalspitals (Einzelelement E 0.0.28, ausserhalb der Ortsbildschutzzone). In der Ortsbildschutzzone liegen nur zwei Bauten: das Einzelelement E 0.0.26 «*Schulhaus Kirchbühl, mächtiger Jugendstilbau, Walmdach mit geschweiften Quergiebeln und grosser Treppenanlage, erb. 1917*» und der neuere Schulhausbau mit dem neutralen Hinweis 0.0.27 «*Freistehender Erweiterungsbau in Holzkonstruktion, E. 20. Jh.*».

Rigistrasse, Blick auf Kirchbühl

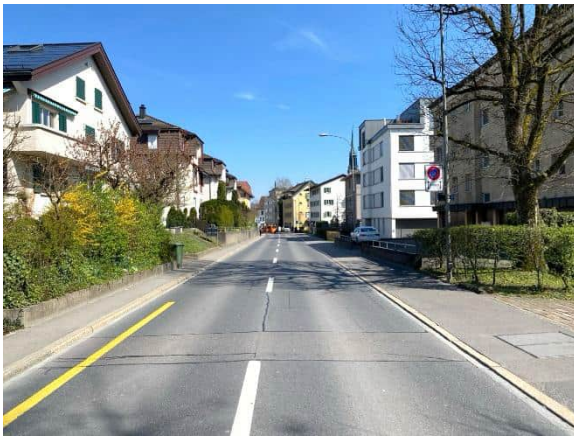
Die Umgebungszone U-Zo IX liegt südlich unterhalb der Hünenbergstrasse und umfasst in Wesentlichen das Gelände des ehemaligen Parks der um 1970 abgebrochenen «Villa Cottage», dem Wohnsitz des amerikanischen Milchsüdi-Direktors George Ham Page. Die 1886 erbaute Villa an der damaligen Hünenbergstrasse 17 stand an der Stelle des heutigen Doppelmehrfamilienhauses Hünenbergstrasse 19/19a. «Das Gelände [...] wurde in den 1970er-Jahren mit Mehrfamilienhäusern überbaut.» Die Umgebungszone mit den «Mehrfamilienhaus-Überbauungen im Anschluss an den Dorfkern, 3. V. 20. Jh.» hat das Erhaltungsziel b. Innerhalb der Kernzone liegen die fünf Wohngebäude Hünenbergstrasse 9,11 und 13 sowie Neumatt 1 und 2.

Hünenbergerstrasse, Blick nach Osten (Umgebungszone rechts im Bild)
